RACC

AUDITORIA DE TRAVESSERES URBANES

GIRONA

Març de 2018

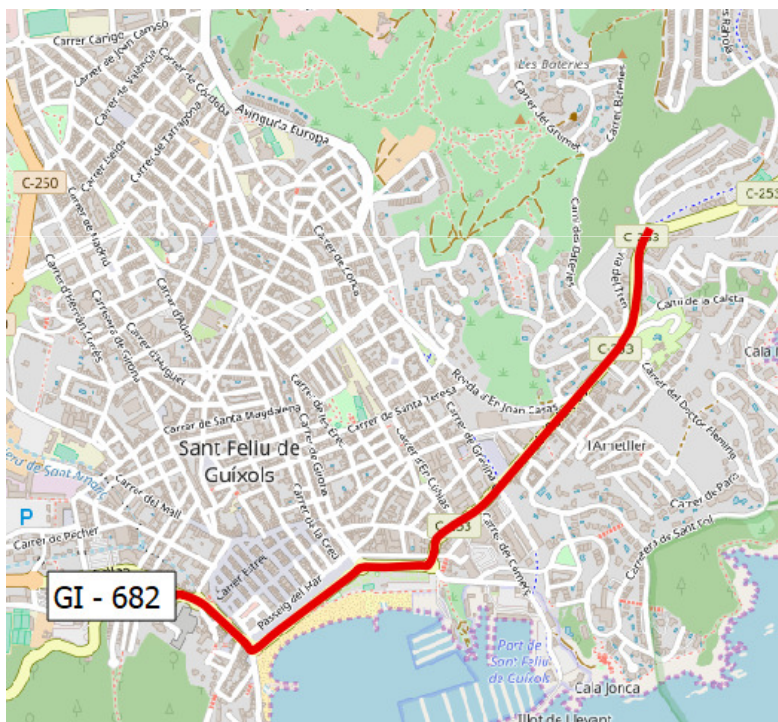
Sant Feliu de Guíxols (GI-682)

- Sant Feliu de Guíxols té marge de millora en tots els factors, especialment en adequació urbana i aspectes importants de mobilitat com la presència i amplada de les voreres en el tram nord-est, així com el manteniment i senyalització deficientes dels passos de vianants.

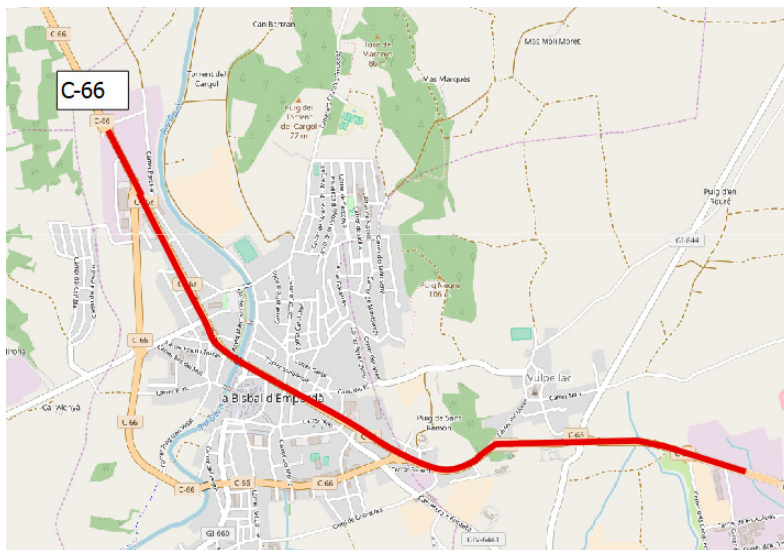
La Bisbal d'Empordà (C-66)

- El cas de La Bisbal d'Empordà és més complex donat que s'han fet actuacions (sobretot de regulació semafòrica) però l'alternativa a la travessera és una altra via urbana. Per millorar la travessera cal més arbrat, i alternar semàfors amb passos de vianants elevats.

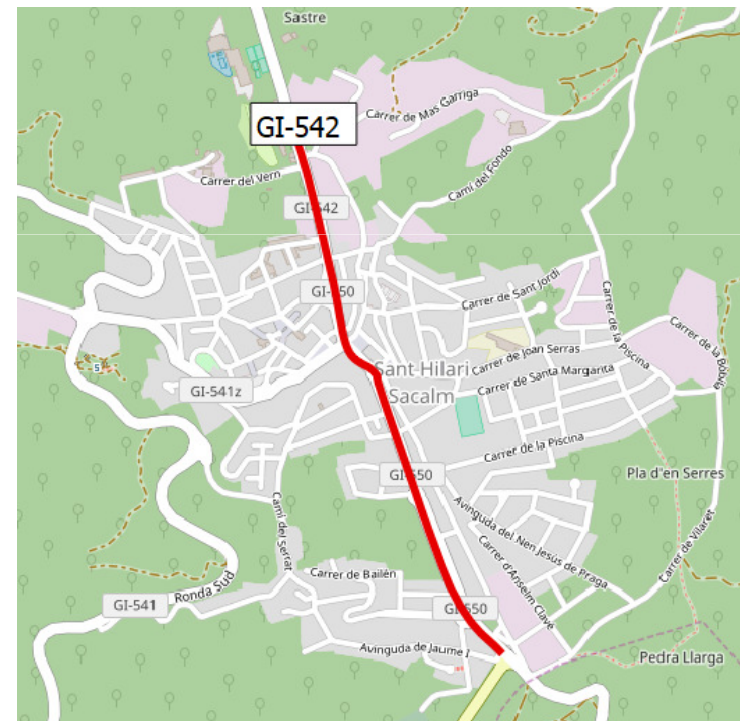
Sant Hilari Sacalm (GI-542)

- Sant Hilari Sacalm és una travessera amb molt baixa intensitat de vehicles. Seria recomanable posar més passos de vianants, alguns elevats, infraestructura ciclista, elements reductors i gestió de girs a l'esquerra. Alguns trams de vorera són estrets.

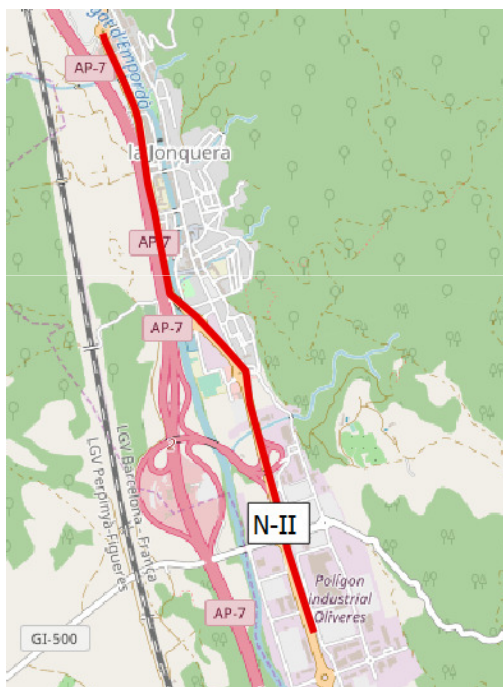
La Jonquera (N-II)

- El cas de La Jonquera singular, bàsicament perquè la N-II en aquest tram està condicionada per l'elevat nombre de camions que hi tenen un punt d'aturada i repostatge. La configuració d'aquesta via és clarament interurbana i la resta de modes de transport estan perjudicats, en perjudici dels veïns. Cal millorar l'excés de velocitat, voreres, infraestructura ciclista, cobertura de transport públic, i l'arbrat i mobiliari urbà.
