RACC

AUDITORIA DE TRAVESSERES URBANES

GIRONA

Març de 2018

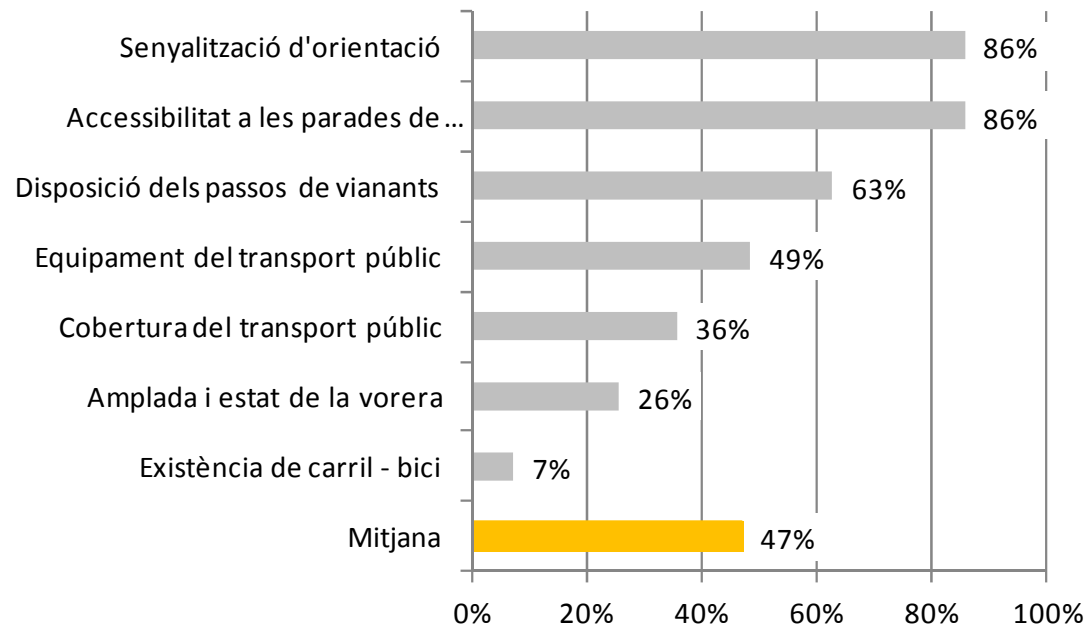
Resultats dels paràmetres que avaluen la Mobilitat

- Bons resultats en la senyalització d'orientació i l'accessibilitat a les parades de transport públic.
- Els passos de vianants, molt importants per a la funció urbana, només obtenen el 63% de la valoració.
- L'equipament i la cobertura del transport públic, l'amplada i estat de les voreres i la infraestructura ciclista són, en general, insuficients.

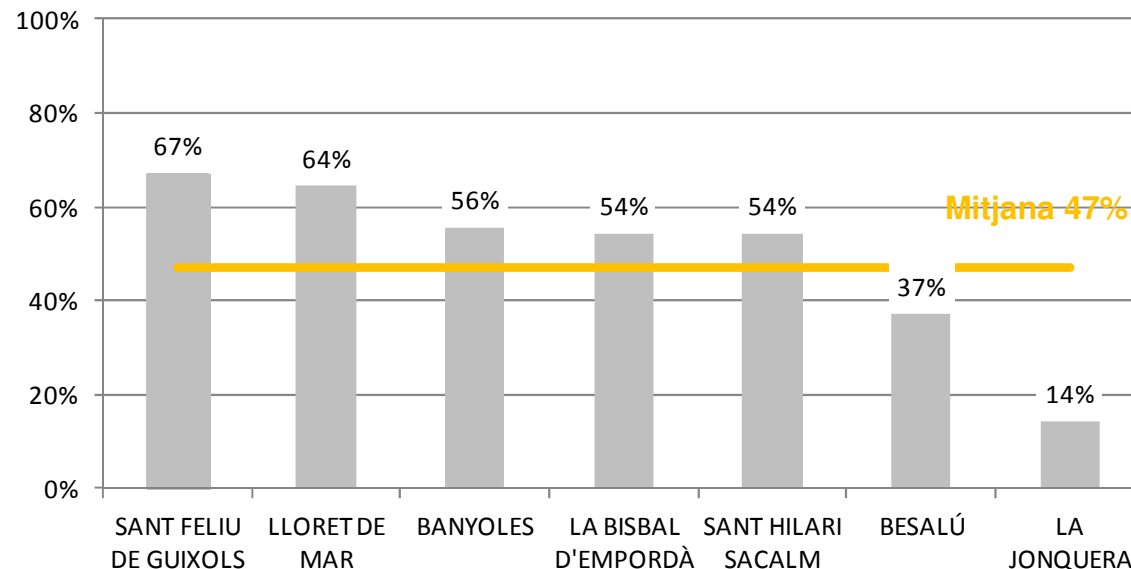
Resultats del factor Mobilitat

- Bones valoracions per a Sant Feliu de Guíxols, Lloret, i aprovat a Banyoles, La Bisbal i Sant Hilari Sacalm. La resta de travesseres necessiten millorar molts aspectes del factor Mobilitat.
- La Jonquera és la travessera amb pitjor resultat en aquest factor, ja que requereix millores sobre els passos de vianants, les voreres, la cobertura del transport públic i la infraestructura ciclista. Actualment no està plantejada com a un espai de convivència entre tots els modes de transport.
- La segona travessera on s'ha d'actuar és Besalú, ja que requereix millores d'amplada de voreres, als passos de vianants, cobertura del transport públic, en la senyalització d'orientació i la infraestructura ciclista.

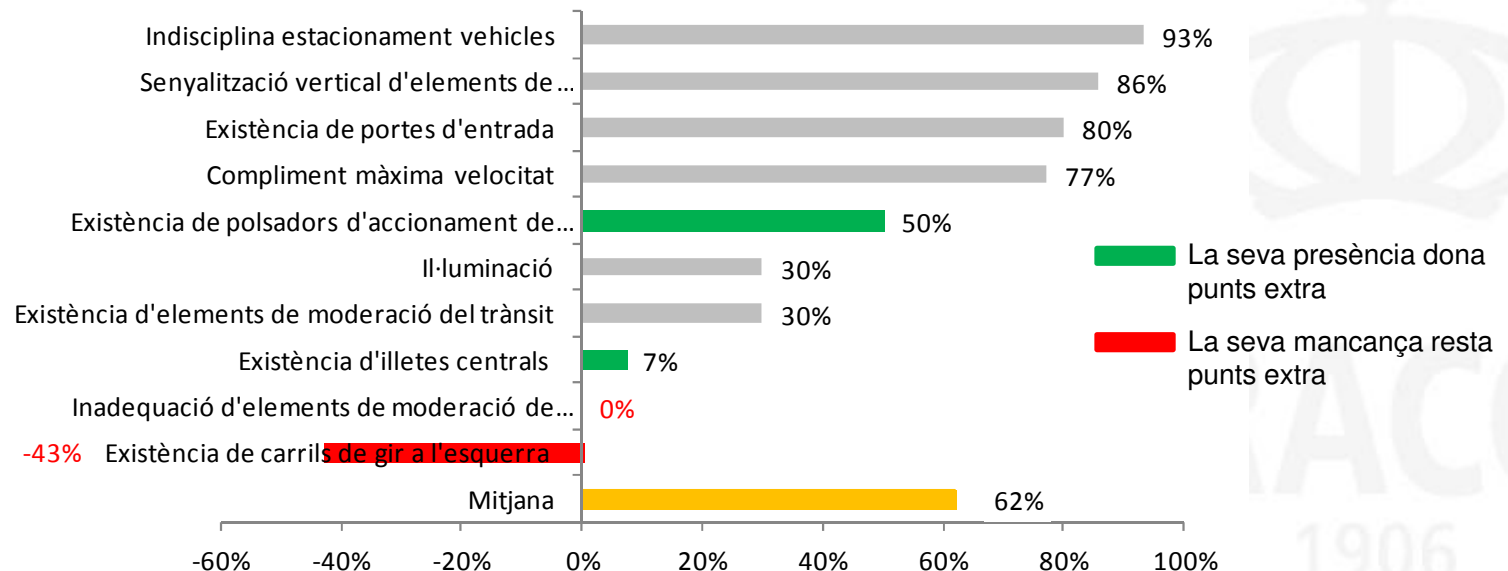
Resultats dels paràmetres que avaluen la Seguretat viària

- Destaca el compliment de la disciplina en l'estacionament i de la velocitat màxima de circulació, els quals són paràmetres relacionats amb el comportament dels usuaris.
- La manca d'elements moderadors del trànsit, que augmenten la seguretat, i la il·luminació són els aspectes més febles, juntament amb el gir permès a l'esquerra, que genera situacions freqüents de risc.

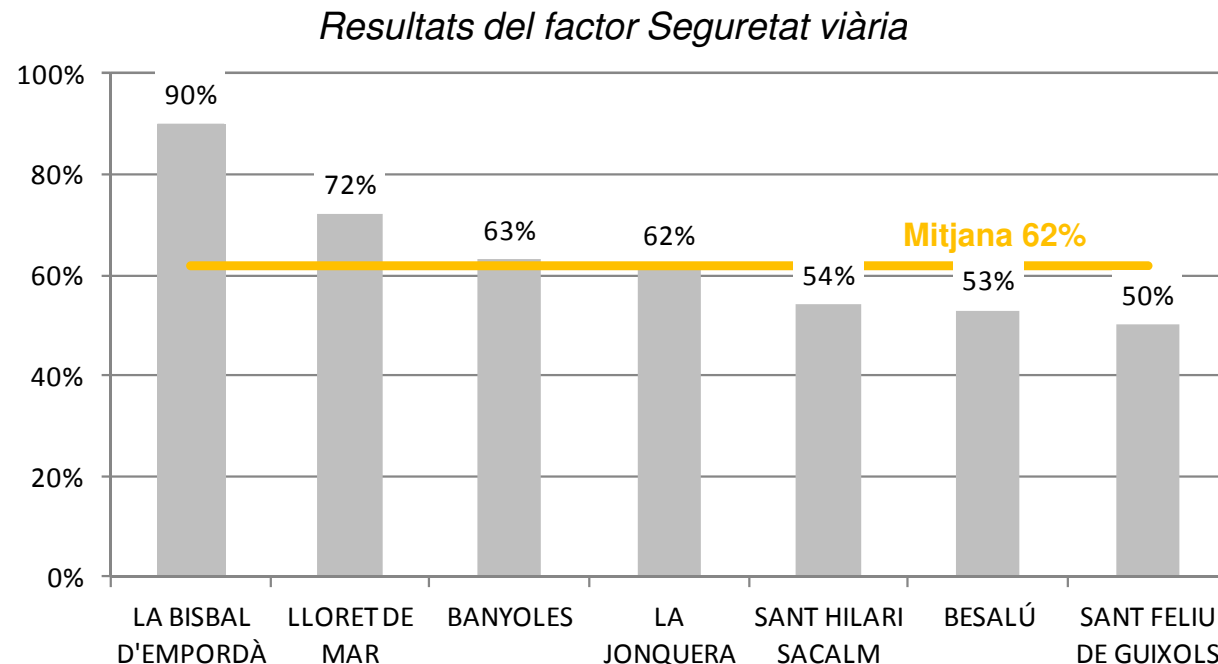
- Bones valoracions per a La Bisbal (amb una valoració molt pròxima al 100%), Lloret, Banyoles i La Jonquera. Aprovat per a Sant Hilari Sacalm, Besalú i Sant Feliu de Guíxols. La Bisbal incorpora molta semaforització (fins 8 semàfors en 1,7 Km) i hauria d'optar de vegades per alternar amb passos de vianants elevats.
- Sant Feliu de Guíxols necessita més elements moderadors de la velocitat i millorar el manteniment i senyalització dels passos de vianants. Besalú incorporar algun pas de vianants elevat al nucli urbà. Sant Hilari necessita més passos de vianants, algun semaforitzat, reductors, i un espai segur per la bicicleta.

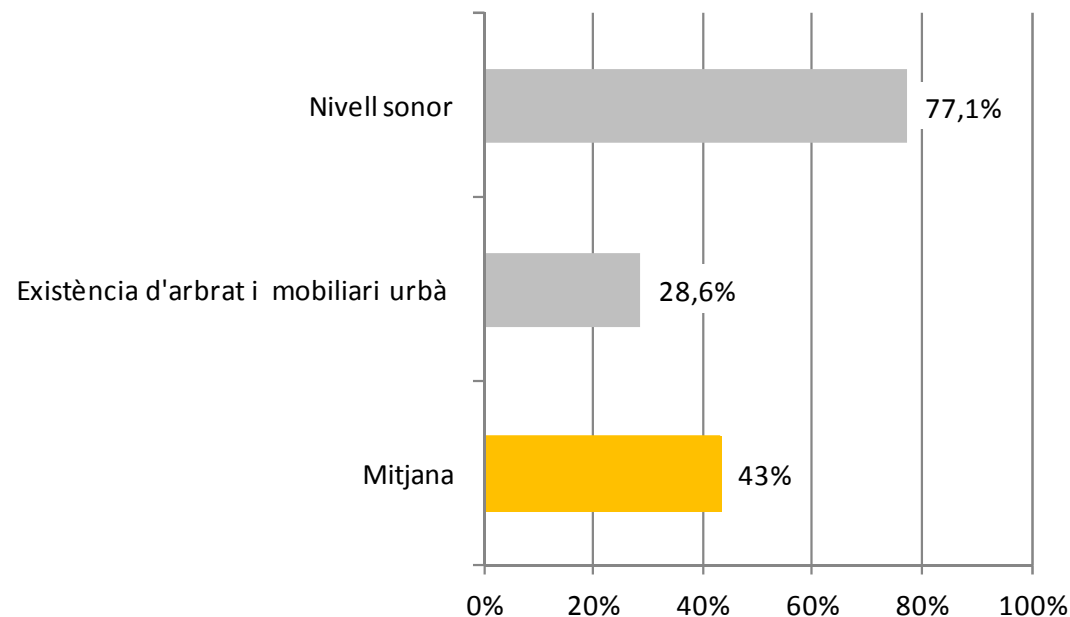
Resultats dels paràmetres que avaluen l'Adequació urbana

- Les travesseres analitzades són, en general, vies amb poca adequació urbana pel que fa a l'existència d'arbrat i elements de mobiliari urbà.
- Pel que fa a la contaminació acústica els resultats són generalment bons.

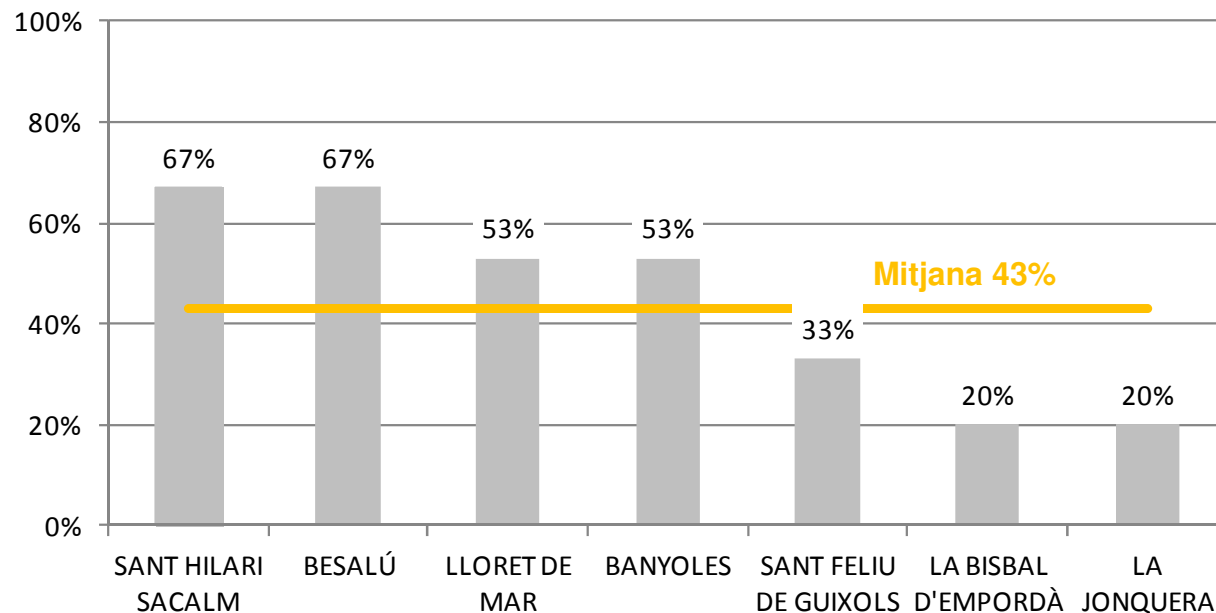
Resultats del factor Adequació urbana

- Bones valoracions per a Sant Hilari Sacalm i Besalú. Per contra, 3 travesseres necessiten millorar molts aspectes d'adequació urbana.
- La Jonquera i La Bisbal han obtingut les valoracions més baixes, ja que no compten amb l'arbrat ni els elements de mobiliari urbà necessaris per obtenir punts i perquè el nivell sonor és molt millorable.
- Sant Feliu de Guíxols només ha obtingut el 33% de la puntuació possible perquè no compta amb prou arbrat ni mobiliari urbà al tram nord-est de la travessera per assolir una millor integració urbana.

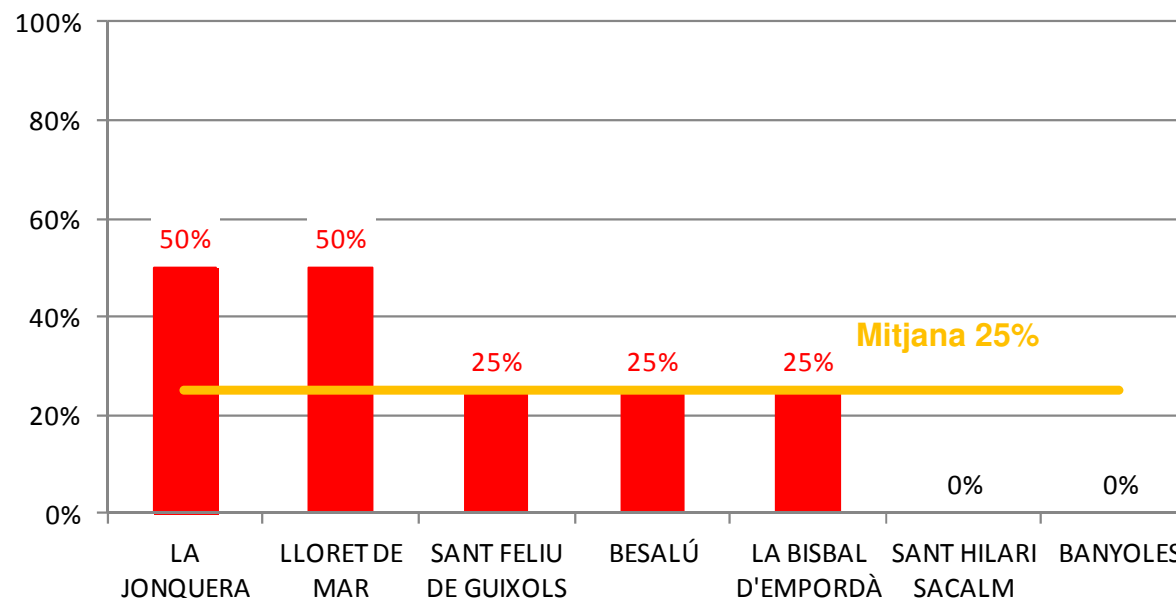
Resultats del paràmetre Intensitat de vehicles pesants

- La valoració és prou bona en general tot i que en certes vies podria ser millor si es fessin els tractaments de moderació del trànsit adequats per dissuadir el trànsit pesant.
- Tanmateix, en els casos de Lloret de Mar, i La Jonquera el pas de vehicles pesants és prou important per al caràcter urbà que ha de tenir una travessera, i això genera inseguretats i soroll per a la resta d'usuaris de la via.
